# Lote 5 - Rota: Afonso Pena

| Diagnóstico da Calçada | Qualidade do Serviço | |
| Endereço: Av. Afonso Pena, s/nº | 78 | B |
| Num. Lote CTM: 10134000140 | | |

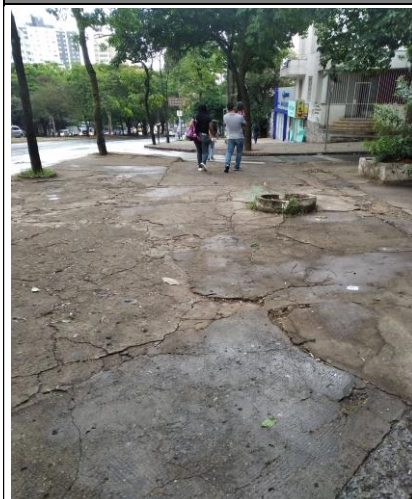
Foto Geral

| ID | Itens Avaliados | Respostas | Nota |
|---|---|---|---|
| P_16 | Classificação geral da calçada pelo pesquisador. | Ótimo(a) | 10 |
