# Lote 4 - Rota: Raja Gabáglia

**FRATAR**  
ENGENHARIA CONSULTIVA

| Diagnóstico da Calçada | Qualidade do Serviço | |
| Endereço: Av. Raja Gabáglia, 361 | 65 | C |

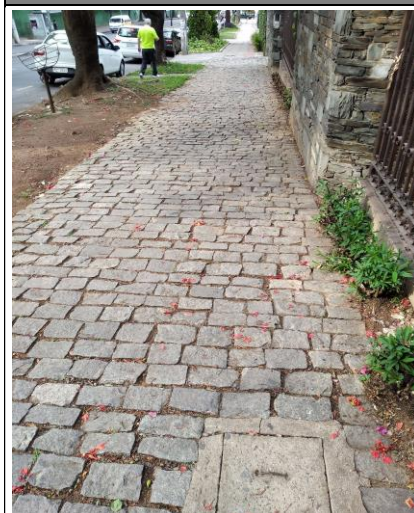
## Foto Geral

| ID | Itens Avaliados | Respostas | Nota |
|---|---|---|---|
| P_4 | Existência de Buracos ? | Poucos | 5 |
| P_5 | Condições Gerais do Piso e meio-fio da calçada ? | Regular | 5 |
| P_11 | O Passeio está no padrão da SMPU ? | Não | 0 |
| P_16 | Classificação geral da calçada pelo pesquisador. | Regular | 5 |
