# Lote 1 - Rota: Noroeste

**FRATAR**  
ENGENHARIA CONSULTIVA

| Diagnóstico da Calçada | Qualidade do Serviço | |
| Endereço: Av. Brigadeiro Eduardo Gomes, 1468 | 54 | C |

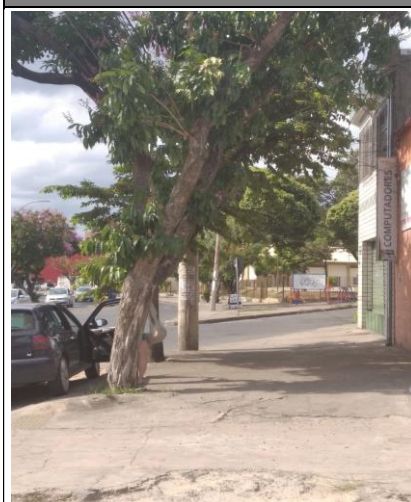
## Foto Geral

| ID | Itens Avaliados | Respostas | Nota |
|---|---|---|---|
| P_4 | Existência de Buracos ? | Poucos | 5 |
| P_5 | Condições Gerais do Piso e meio-fio da calçada ? | Regular | 5 |
| P_6 | Presença de desníveis ? | Leve | 7 |
| P_9 | A calçada Possui Rebaixamento de Veículos correto ? | Não | 0 |
| P_11 | O Passeio está no padrão da SMPU ? | Não | 0 |
| P_16 | Classificação geral da calçada pelo pesquisador. | Ruim | 0 |

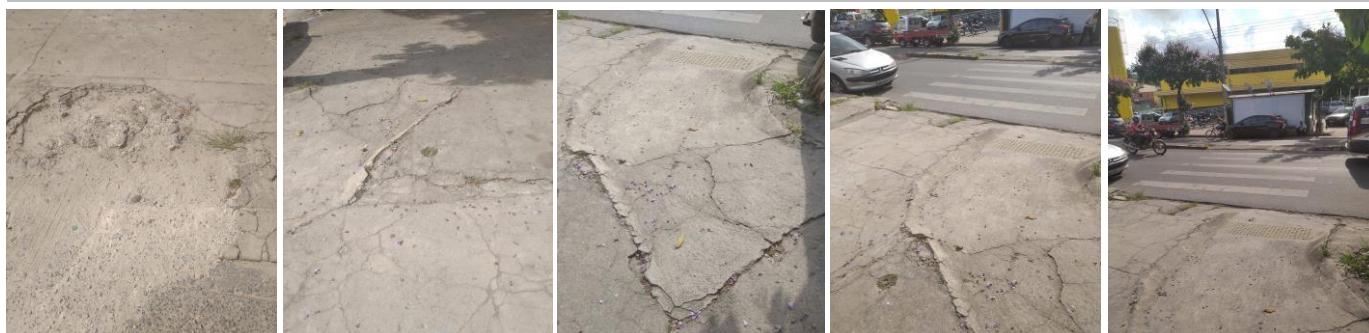
## Fotos Complementares - Detalhes do Passeio

| ID | Itens Avaliados | Respostas | Nota |
|---|---|---|---|
| P_7_1_2 | Se for do Tipo 1, O rebaixo tem abas conforme a norma ? | Não | -1 |
| P_7_3 | O rebaixo possui piso tátil ? | Tem só piso de alerta | -1 |
| P_7_3_1 | O piso tátil de alerta e direcional do rebaixo está conforme a norma ? | Não | -1 |
