# Lote 5 - Rota: Afonso Pena

**FRATAR**  
ENGENHARIA CONSULTIVA

| Diagnóstico da Calçada | Qualidade do Serviço | |
| Endereço: Av. Afonso Pena, 3355 | 78 | B |

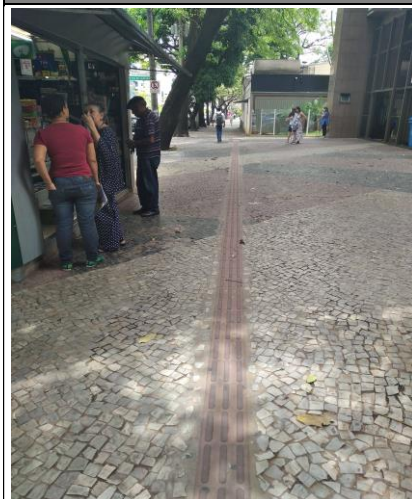
Foto Geral

| ID | Itens Avaliados | Respostas | Nota |
|---|---|---|---|
| P_5 | Condições Gerais do Piso e meio-fio da calçada ? | Ótimo(a) | 10 |
| P_16 | Classificação geral da calçada pelo pesquisador. | Ótimo(a) | 10 |

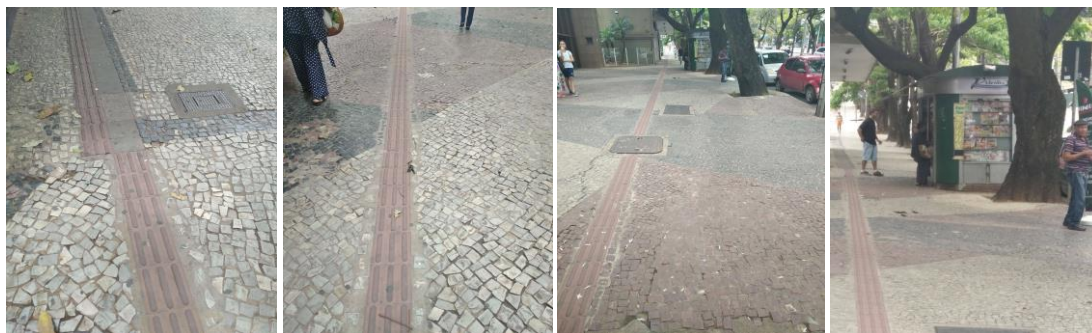
Fotos Complementares - Detalhes do Passeio

| ID | Itens Avaliados | Respostas | Nota |
|---|---|---|---|
| P_3 | Tipo de revestimento da calçada ? | Pedra Portuguesa | 8 |
| P_11 | O Passeio está no padrão da SMPU ? | Não | 0 |
