# Lote 4 - Rota: Raja Gabágia

| Diagnóstico da Calçada | Qualidade do Serviço | |
| Endereço: Av. Olegário Maciel, 2191 | 63 | C |

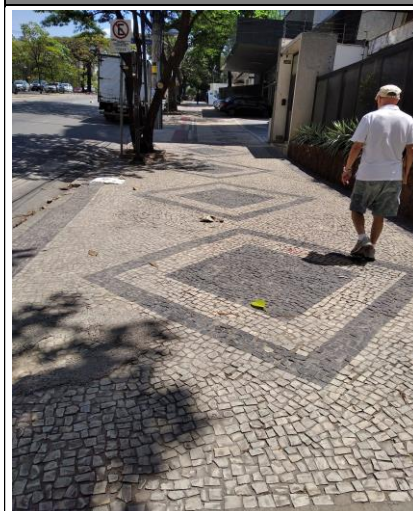
## Foto Geral

| ID | Itens Avaliados | Respostas | Nota |
|---|---|---|---|
| P_7 | Tem rebaixamento de calçada para Pedestre ? | Não, mas deveria ter. | 0 |
| P_9 | A calçada Possui Rebaixamento de Veículos correto ? | Não | 0 |
| P_11 | O Passeio está no padrão da SMPU ? | Não | 0 |
| P_16 | Classificação geral da calçada pelo pesquisador. | Regular | 5 |
