# Lote 1 - Rota: Padre Pedro Pinto

**FRATAR**  
ENGENHARIA CONSULTIVA

| Diagnóstico da Calçada | Qualidade do Serviço | |
|---|---|---|
| Endereço: Rua Padre Pedro Pinto, 6701 | 67 | C |

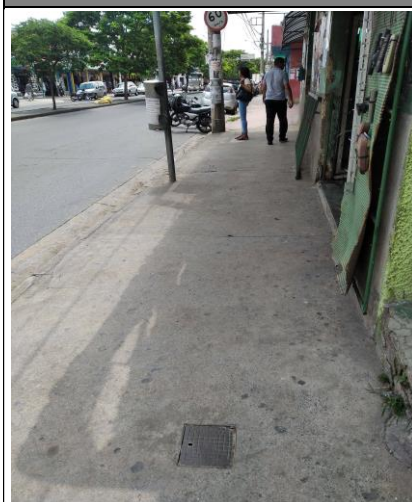
## Foto Geral

| ID | Itens Avaliados | Respostas | Nota |
|---|---|---|---|
| P_5 | Condições Gerais do Piso e meio-fio da calçada ? | Regular | 5 |
| P_6 | Presença de desníveis ? | Leve | 7 |
| P_16 | Classificação geral da calçada pelo pesquisador. | Regular | 5 |
