# Lote 3 - Rota: Antônio Carlos II

| Diagnóstico da Calçada | Qualidade do Serviço | |
| Endereço: Av. Portugal, s/nº | 73 | B |
| Data do Registro: 19/11/2019 10:53:01 | | |

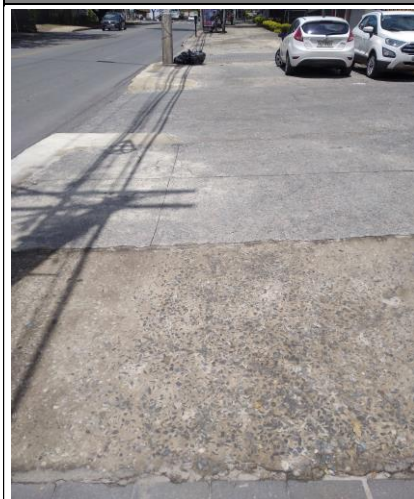
Foto Geral

| ID | Itens Avaliados | Respostas | Nota |
|---|---|---|---|
| P_6 | Presença de desníveis ? | Médio | 3 |
| P_9 | A calçada Possui Rebaixamento de Veículos correto ? | Não | 0 |
| P_11 | O Passeio está no padrão da SMPU ? | Não | 0 |
