# Lote 1 - Rota: Carlos Luz

**FRATAR**  
ENGENHARIA CONSULTIVA

| Diagnóstico da Calçada | Qualidade do Serviço | |
| Endereço: Rua Apucarana, 215 | 69 | C |

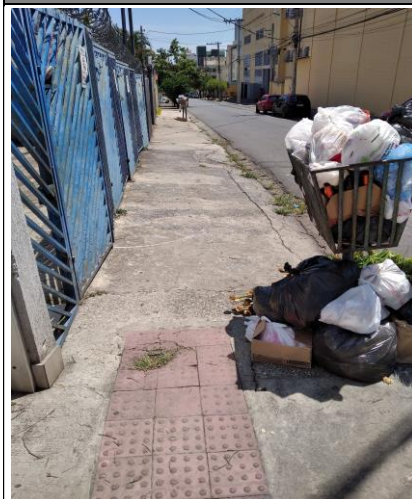
Foto Geral

| ID | Itens Avaliados | Respostas | Nota |
|---|---|---|---|
| P_5 | Condições Gerais do Piso e meio-fio da calçada ? | Regular | 5 |
| P_6 | Presença de desníveis ? | Médio | 3 |
| P_16 | Classificação geral da calçada pelo pesquisador. | Regular | 5 |
