# Lote 4 - Rota: Raja Gabágia

**FRATAR**  
ENGENHARIA CONSULTIVA

| Diagnóstico da Calçada | Qualidade do Serviço | |
| Endereço: Av. Olegário Maciel, s/nº | 60 | C |

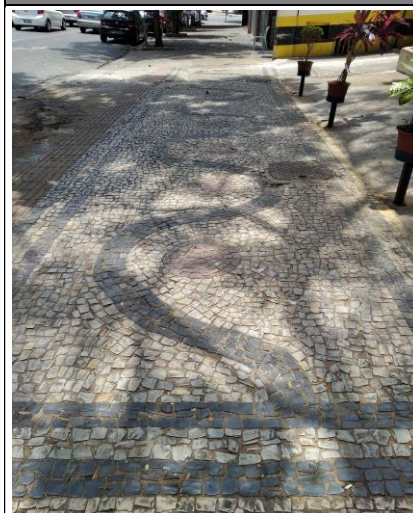
## Foto Geral

| ID | Itens Avaliados | Respostas | Nota |
|---|---|---|---|
| P_4 | Existência de Buracos ? | Poucos | 5 |
| P_5 | Condições Gerais do Piso e meio-fio da calçada ? | Regular | 5 |
| P_6 | Presença de desníveis ? | Leve | 7 |
| P_16 | Classificação geral da calçada pelo pesquisador. | Regular | 5 |
