# Lote 4 - Rota: Raja Gabáglia

**FRATAR**  
ENGENHARIA CONSULTIVA

| Diagnóstico da Calçada | Qualidade do Serviço | |
| Endereço: Rua São Paulo, s/nº | 55 | C |

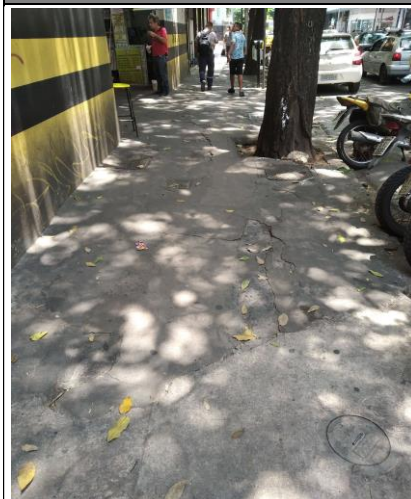
## Foto Geral

| ID | Itens Avaliados | Respostas | Nota |
|---|---|---|---|
| P_4 | Existência de Buracos ? | Poucos | 5 |
| P_5 | Condições Gerais do Piso e meio-fio da calçada ? | Péssimo | 5 |
| P_16 | Classificação geral da calçada pelo pesquisador. | Ruim | 5 |
