# Lote 1 - Rota: Carlos Luz

| Diagnóstico da Calçada | Qualidade do Serviço | |
| Endereço: Rua Conceição do Mato Dentro, s/nº | 79 | B |
| Data do Registro: 28/10/2019 14:31:57 | | |

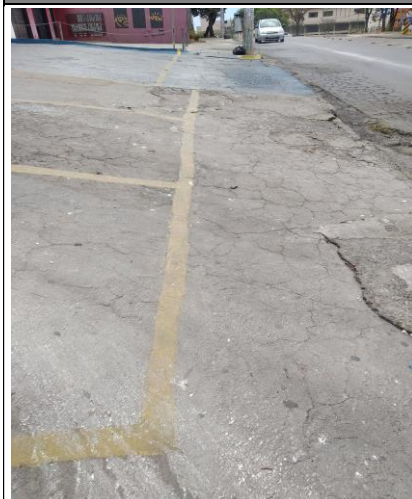
Foto Geral

| ID | Itens Avaliados | Respostas | Nota |
|---|---|---|---|
| P_5 | Condições Gerais do Piso e meio-fio da calçada ? | Regular | 5 |
| P_11 | O Passeio está no padrão da SMPU ? | Não | 0 |
| P_16 | Classificação geral da calçada pelo pesquisador. | Ótimo(a) | 10 |
