Lote 4 - Rota: Raja Gabáglia

Diagnóstico da Calçada		Qualidade do Serviço	
Endereço: Av. Olegário Maciel, 1846		83	B
Data do Registro: 05/11/2019 13:28:29			
Num. Lote CTM: 10114800525

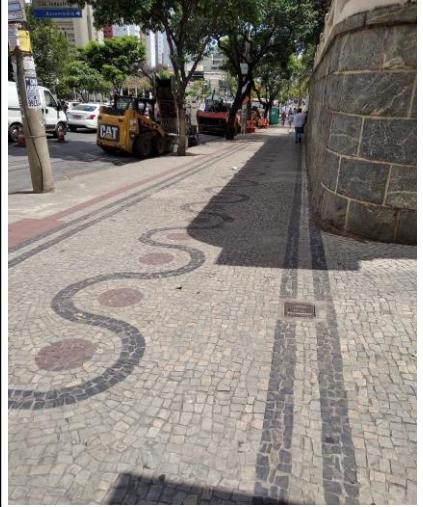
Foto Geral

ID	Itens Avaliados	Respostas	Nota
P_1	O Mobiliario urbano está dentro da faixa de serviço de 70 cm ?	Sim	-
P_2	Qual a largura livre do Passeio ?	Acima de 1.50 m	10
P_3	Tipo de revestimento da caçada ?	Pedra Portuguesa	8
P_4	Existencia de Buracos ?	Poucos	5
P_5	Condições Gerais do Piso e meio-fio da calçada ?	Ótimo(a)	10
P_6	Presença de desniveis ?	Nenhum	10
P_7	Tem rebaixamento de calçada para Pedestre ?	Não	10
P_8	Possui piso tátil ao longo da Calçada ?	Sim	-
P_9	A calçada Possui Rebaixamento de Veiculos correto ?	Sim	10
P_10	Existencia de altura livre menor que 2,10 m ?	Não	-
P_11	O Passeio está no padrao da SMPU ?	Não	0
P_12	A testada possui prática de estacionamento sobre o passeio ?	Não	10
P_13	Existe algum dispositivo de Drenagem sobre a calçada ?	Não	0
P_14	Existe PED em frente a testada ?	Não	-
P_15	Existe FTP em frente a testada ?	Não	-
P_16	Classificação geral da calçada pelo pesquisador.	Ótimo(a)	10
