# Lote 1 - Rota: Carlos Luz

**FRATAR**  
ENGENHARIA CONSULTIVA

| Diagnóstico da Calçada | Qualidade do Serviço | |
| Endereço: Rua Monteiro Lobato, 308 | 71 | B |

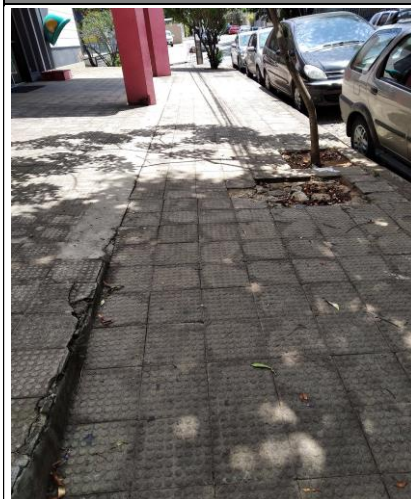
## Foto Geral

| ID | Itens Avaliados | Respostas | Nota |
|---|---|---|---|
| P_16 | Classificação geral da calçada pelo pesquisador. | Ótimo(a) | 10 |

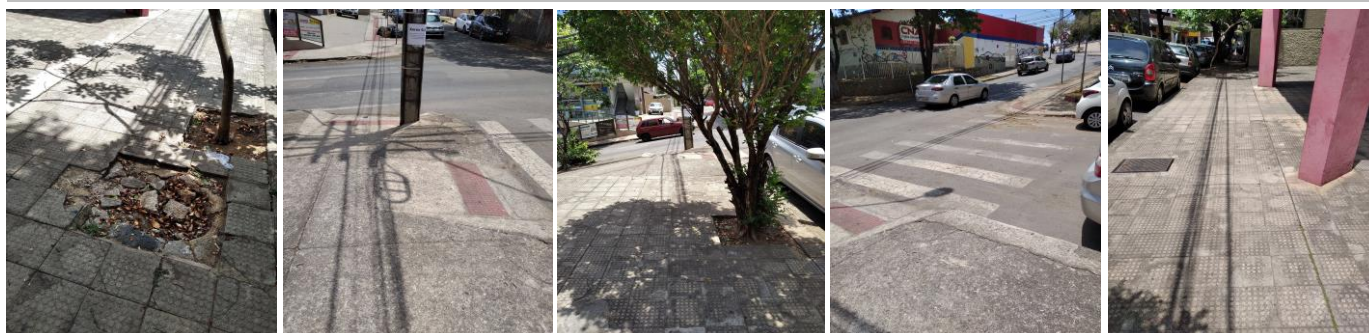
## Fotos Complementares - Detalhes do Passeio

| ID | Itens Avaliados | Respostas | Nota |
|---|---|---|---|
| P_4 | Existência de Buracos ? | Poucos | 5 |

| ID | Itens Avaliados | Respostas | Nota |
|---|---|---|---|
| P_7_1_2 | Se for do Tipo 1, O rebaixo tem abas conforme a norma ? | Não | -1 |
| P_7_3 | O rebaixo possui piso tátil ? | Tem só piso de alerta | -1 |
| P_7_3_1 | O piso tátil de alerta e direcional do rebaixo está conforme a norma ? | Não | -1 |
