# Lote 4 - Rota: Raja Gabáglia

| Diagnóstico da Calçada | Qualidade do Serviço | |
| Endereço: Rua São Paulo, s/nº | 63 | C |
| Data do Registro: 08/11/2019 12:19:44 | | |

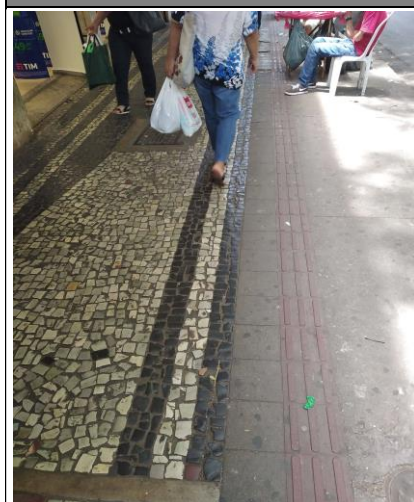
Foto Geral

| ID | Itens Avaliados | Respostas | Nota |
|---|---|---|---|
| P_5 | Condições Gerais do Piso e meio-fio da calçada ? | Regular | 5 |
| P_16 | Classificação geral da calçada pelo pesquisador. | Regular | 5 |

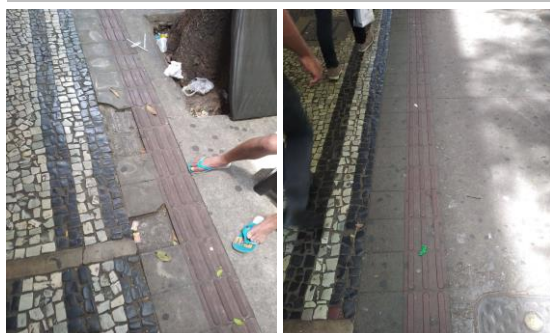
Fotos Complementares - Detalhes do Passeio

| ID | Itens Avaliados | Respostas | Nota |
|---|---|---|---|
| P_4 | Existência de Buracos ? | Poucos | 10 |
| P_11 | O Passeio está no padrão da SMPU ? | Não | 0 |
