# Lote 3 - Rota: Antônio Carlos II

| Diagnóstico da Calçada | Qualidade do Serviço | |
| Endereço: Av. Portugal, s/nº | 66 | C |
| Data do Registro: 16/11/2019 13:06:04 | | |

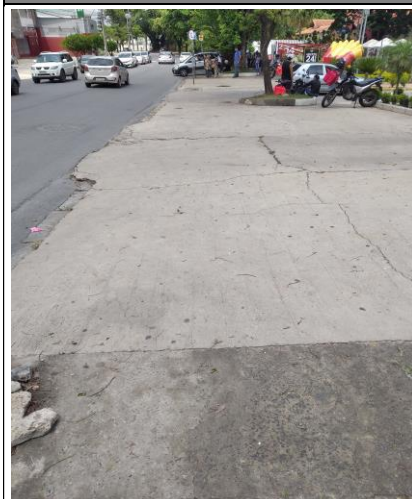
## Foto Geral

| ID | Itens Avaliados | Respostas | Nota |
|---|---|---|---|
| P_5 | Condições Gerais do Piso e meio-fio da calçada ? | Regular | 5 |
| P_9 | A calçada Possui Rebaixamento de Veículos correto ? | Não | 0 |
| P_11 | O Passeio está no padrão da SMPU ? | Não | 0 |
| P_16 | Classificação geral da calçada pelo pesquisador. | Regular | 5 |
