# Lote 1 - Rota: Noroeste

**FRATAR**  
ENGENHARIA CONSULTIVA

| Diagnóstico da Calçada | Qualidade do Serviço | |
| Endereço: Av. Brigadeiro Eduardo Gomes, 1977 | 55 | C |

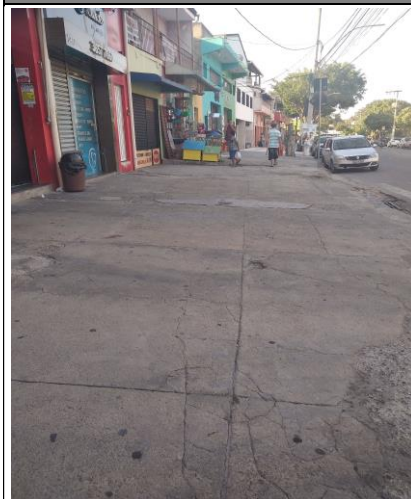
Foto Geral

| ID | Itens Avaliados | Respostas | Nota |
|---|---|---|---|
| P_4 | Existência de Buracos ? | Poucos | 5 |
| P_5 | Condições Gerais do Piso e meio-fio da calçada ? | Regular | 5 |
| P_7 | Tem rebaixamento de calçada para Pedestre ? | Não, mas deveria ter. | 0 |
| P_11 | O Passeio está no padrão da SMPU ? | Não | 0 |
| P_16 | Classificação geral da calçada pelo pesquisador. | Regular | 5 |
