# Lote 4 - Rota: Raja Gabágia

**FRATAR**  
ENGENHARIA CONSULTIVA

| Diagnóstico da Calçada | Qualidade do Serviço | |
| Endereço: Rua São Paulo, s/nº | 78 | B |

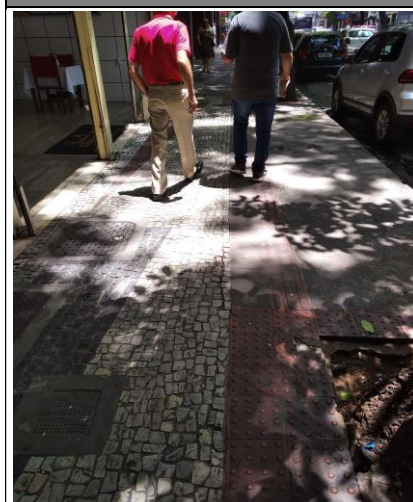
## Foto Geral

| ID | Itens Avaliados | Respostas | Nota |
|---|---|---|---|
| P_5 | Condições Gerais do Piso e meio-fio da calçada ? | Ótimo(a) | 5 |
| P_16 | Classificação geral da calçada pelo pesquisador. | Ótimo(a) | 5 |
