# Lote 1 - Rota: Noroeste

**FRATAR**  
ENGENHARIA CONSULTIVA

| Diagnóstico da Calçada | Qualidade do Serviço | |
| Endereço: Av. Brigadeiro Eduardo Gomes, 1615 | 55 | C |

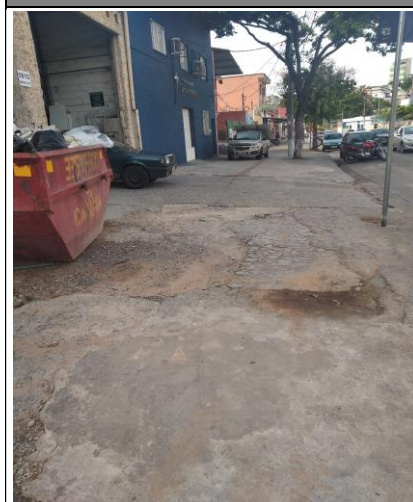
Foto Geral

| ID | Itens Avaliados | Respostas | Nota |
|---|---|---|---|
| P_5 | Condições Gerais do Piso e meio-fio da calçada ? | Péssimo | 0 |
| P_16 | Classificação geral da calçada pelo pesquisador. | Ruim | 0 |

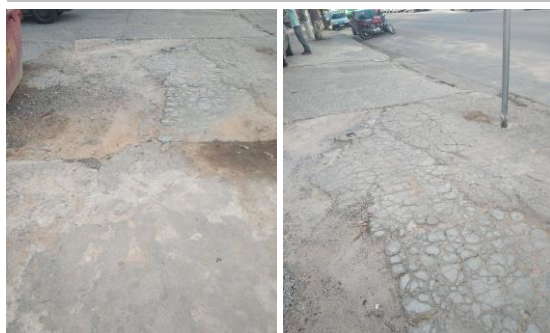
Fotos Complementares - Detalhes do Passeio

| ID | Itens Avaliados | Respostas | Nota |
|---|---|---|---|
| P_4 | Existência de Buracos ? | Poucos | 5 |
