# Lote 4 - Rota: Raja Gabágia

**FRATAR**  
ENGENHARIA CONSULTIVA

| Diagnóstico da Calçada | Qualidade do Serviço | |
| Endereço: Av. Raja Gabágia, 148 | 95 | A |

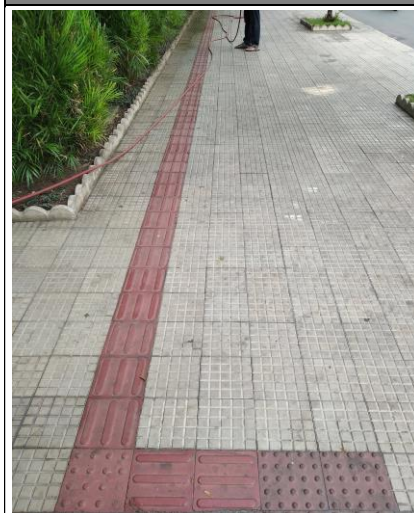
## Foto Geral

| ID | Itens Avaliados | Respostas | Nota |
|---|---|---|---|
| P_16 | Classificação geral da calçada pelo pesquisador. | Ótimo(a) | 10 |
