# Lote 1 - Rota: Noroeste

**FRATAR**  
ENGENHARIA CONSULTIVA

| Diagnóstico da Calçada | Qualidade do Serviço | |
| Endereço: Av. Abílio Machado, 1665 | 65 | C |

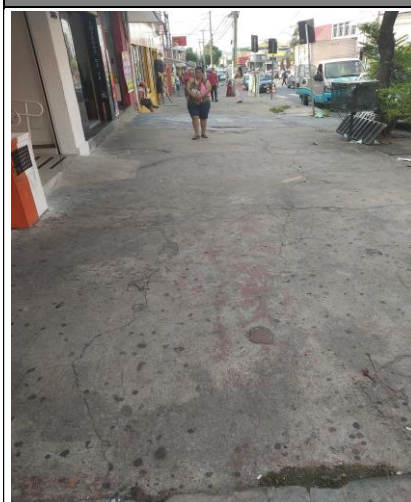
## Foto Geral

| ID | Itens Avaliados | Respostas | Nota |
|---|---|---|---|
| P_4 | Existência de Buracos ? | Poucos | 5 |
| P_5 | Condições Gerais do Piso e meio-fio da calçada ? | Regular | 5 |
| P_16 | Classificação geral da calçada pelo pesquisador. | Regular | 5 |
