# Lote 5 - Rota: Afonso Pena

**FRATAR**  
ENGENHARIA CONSULTIVA

| Diagnóstico da Calçada | Qualidade do Serviço | |
| Endereço: Av. Afonso Pena, 2825 | 67 | C |

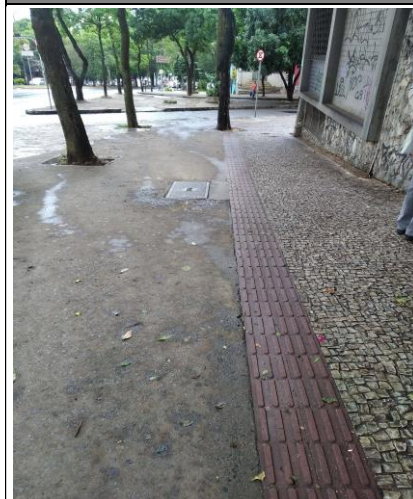
Foto Geral

| ID | Itens Avaliados | Respostas | Nota |
|---|---|---|---|
| P_16 | Classificação geral da calçada pelo pesquisador. | Ótimo(a) | 10 |
