# Lote 1 - Rota: Padre Pedro Pinto

**FRATAR**  
ENGENHARIA CONSULTIVA

| Diagnóstico da Calçada | Qualidade do Serviço | |
| Endereço: Rua Padre Pedro Pinto, 5550 | 60 | C |

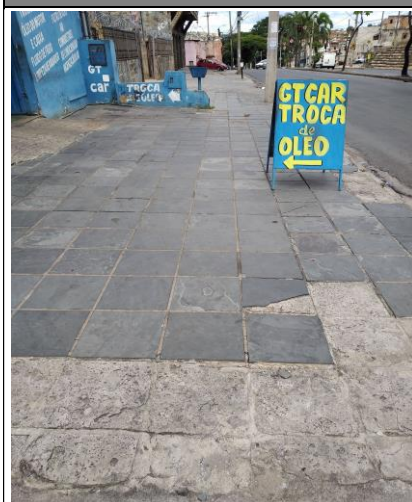
Foto Geral

| ID | Itens Avaliados | Respostas | Nota |
|---|---|---|---|
| P_5 | Condições Gerais do Piso e meio-fio da calçada ? | Regular | 5 |
| P_11 | O Passeio está no padrão da SMPU ? | Não | 0 |
| P_12 | A testada possui prática de estacionamento sobre o passeio ? | Sim | 0 |
| P_16 | Classificação geral da calçada pelo pesquisador. | Regular | 5 |
