# Lote 1 - Rota: Carlos Luz

**FRATAR**  
ENGENHARIA CONSULTIVA

| Diagnóstico da Calçada | Qualidade do Serviço | |
| Endereço: Rua Monteiro Lobato, 123 | 71 | B |

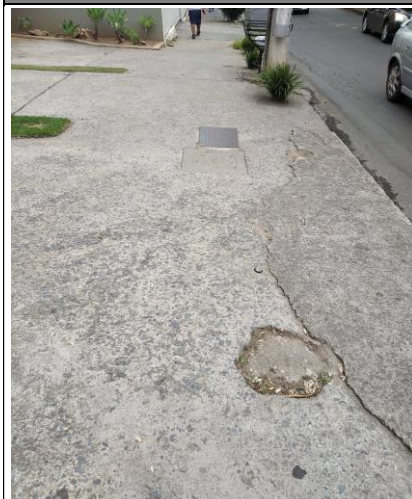
Foto Geral

| ID | Itens Avaliados | Respostas | Nota |
|---|---|---|---|
| P_3 | Tipo de revestimento da calçada ? | Concreto | 10 |
| P_4 | Existência de Buracos ? | Poucos | 5 |
| P_5 | Condições Gerais do Piso e meio-fio da calçada ? | Ótimo(a) | 10 |
| P_16 | Classificação geral da calçada pelo pesquisador. | Ótimo(a) | 10 |
