# Lote 1 - Rota: Noroeste

| Diagnóstico da Calçada | Qualidade do Serviço | |
| Endereço: Av. Abílio Machado, 475 | 65 | C |
| Data do Registro: 11/11/2019 13:49:37 | | |

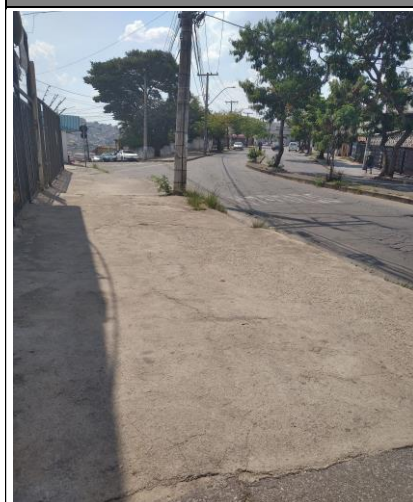
## Foto Geral

| ID | Itens Avaliados | Respostas | Nota |
|---|---|---|---|
| P_4 | Existência de Buracos ? | Poucos | 5 |
| P_5 | Condições Gerais do Piso e meio-fio da calçada ? | Regular | 5 |
| P_9 | A calçada Possui Rebaixamento de Veículos correto ? | Não | 0 |
| P_11 | O Passeio está no padrão da SMPU ? | Não | 0 |
| P_16 | Classificação geral da calçada pelo pesquisador. | Regular | 5 |
