# Lote 1 - Rota: Noroeste

Diagnóstico da Calçada	Qualidade do Serviço	
Endereço: Av. Ivaí, 825 Data do Registro: 12/11/2019 14:02:44 Num. Lote CTM: 130083500365	65	C

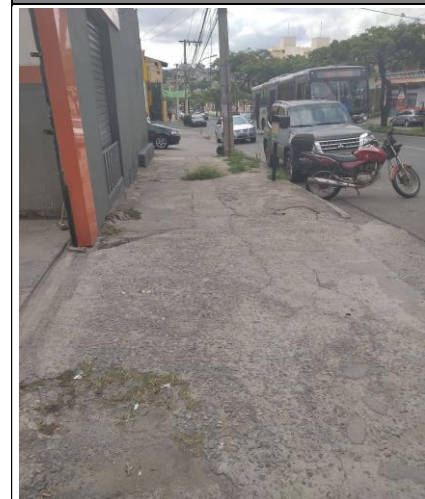
Foto Geral

ID	Itens Avaliados	Respostas	Nota
P_1	O Mobiliário urbano está dentro da faixa de serviço de 70 cm ?	Sim	-
P_2	Qual a largura livre do Passeio ?	Acima de 1.50 m	10
P_3	Tipo de revestimento da calçada ?	Concreto	10
P_4	Existência de Buracos ?	Poucos	5
P_5	Condições Gerais do Piso e meio-fio da calçada ?	Regular	5
P_6	Presença de desníveis ?	Nenhum	10
P_7	Tem rebaixamento de calçada para Pedestre ?	Não	10
P_8	Possui piso tátil ao longo da Calçada ?	Não	-
P_9	A calçada Possui Rebaixamento de Veículos correto ?	Não	0
P_10	Existência de altura livre menor que 2,10 m ?	Não	-
P_11	O Passeio está no padrão da SMPU ?	Não	0
P_12	A testada possui prática de estacionamento sobre o passeio ?	Não	10
P_13	Existe algum dispositivo de Drenagem sobre a calçada ?	Não	0
P_14	Existe PED em frente a testada ?	Não	-
P_15	Existe FTP em frente a testada ?	Não	-
P_16	Classificação geral da calçada pelo pesquisador.	Regular	5
