# Lote 3 - Rota: Antônio Carlos II

**FRATAR**  
ENGENHARIA CONSULTIVA

| Diagnóstico da Calçada | Qualidade do Serviço | |
| Endereço: Av. Portugal, 3287 | 55 | C |

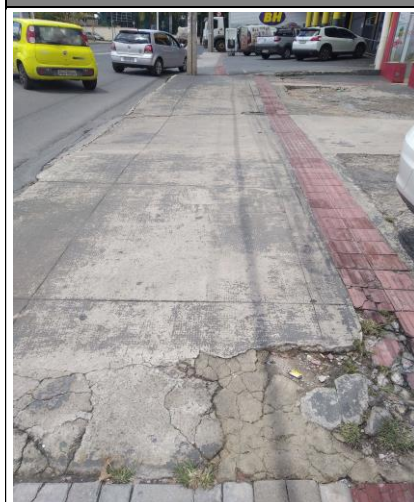
Foto Geral

| ID | Itens Avaliados | Respostas | Nota |
|---|---|---|---|
| P_4 | Existência de Buracos ? | Poucos | 5 |
| P_5 | Condições Gerais do Piso e meio-fio da calçada ? | Regular | 5 |
| P_6 | Presença de desníveis ? | Severo | 0 |
| P_9 | A calçada Possui Rebaixamento de Veículos correto ? | Não | 0 |
| P_11 | O Passeio está no padrão da SMPU ? | Não | 0 |
| P_16 | Classificação geral da calçada pelo pesquisador. | Regular | 5 |

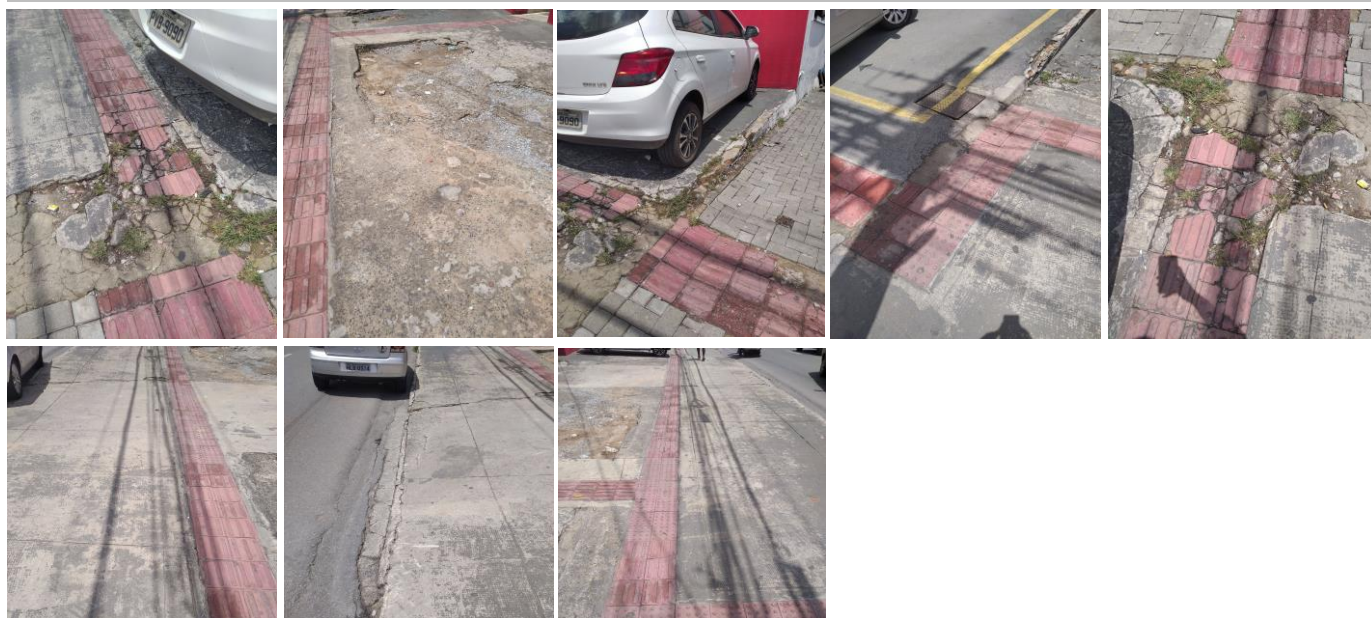
Fotos Complementares - Detalhes do Passeio

| ID | Itens Avaliados | Respostas | Nota |
|---|---|---|---|
| P_8_1 | O piso tátil está no eixo da faixa livre ? | Não | 0 |
| P_8_8 | O piso tátil está em boas condições aparentes? | Não | 0 |
