# Lote 4 - Rota: Contorno

**FRATAR**  
ENGENHARIA CONSULTIVA

| Diagnóstico da Calçada | Qualidade do Serviço | |
| Endereço: Av.Contorno, 3629 | 87 | B |

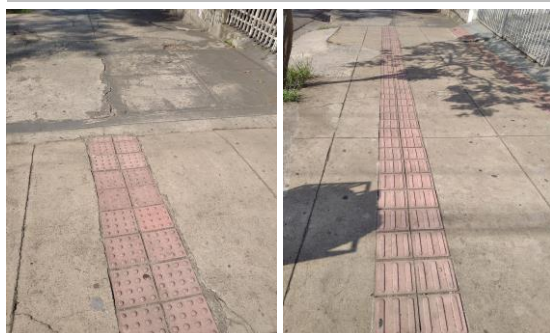
## Fotos Complementares - Detalhes do Passeio

| ID | Itens Avaliados | Respostas | Nota |
|---|---|---|---|
| P_6 | Presença de desníveis ? | Leve | 7 |
