Lote 3 - Rota: Augusto de Lima

Diagnóstico da Calçada	Qualidade do Serviço	
Endereço: Av. Augusto de Lima, 1850 Data do Registro: 07/11/2019 09:21:59 Num. Lote CTM: 10367600095	65	C

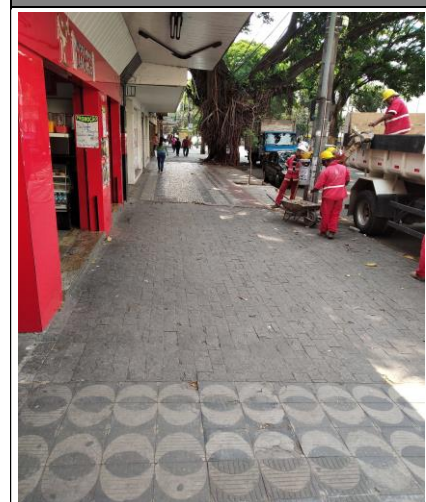
Foto Geral

ID	Itens Avaliados	Respostas	Nota
P_1	O Mobiliário urbano está dentro da faixa de serviço de 70 cm ?	Sim	-
P_2	Qual a largura livre do Passeio ?	Acima de 1.50 m	10
P_3	Tipo de revestimento da calçada ?	Outro	0
P_4	Existência de Buracos ?	Poucos	5
P_5	Condições Gerais do Piso e meio-fio da calçada ?	Ótimo(a)	10
P_6	Presença de desníveis ?	Nenhum	10
P_7	Tem rebaixamento de calçada para Pedestre ?	Não	10
P_8	Possui piso tátil ao longo da Calçada ?	Não	-
P_9	A calçada Possui Rebaixamento de Veículos correto ?	N.A	0
P_10	Existência de altura livre menor que 2,10 m ?	Não	-
P_11	O Passeio está no padrão da SMPU ?	Não	0
P_12	A testada possui prática de estacionamento sobre o passeio ?	Não	10
P_13	Existe algum dispositivo de Drenagem sobre a calçada ?	Não	0
P_14	Existe PED em frente a testada ?	Não	-
P_15	Existe FTP em frente a testada ?	Não	-
P_16	Classificação geral da calçada pelo pesquisador.	Ótimo(a)	10
