# Lote 4 - Rota: Contorno

| Diagnóstico da Calçada | Qualidade do Serviço | |
| Endereço: Av.Contorno, 5770 | 65 | C |
| Data do Registro: 05/11/2019 10:45:40 | | |

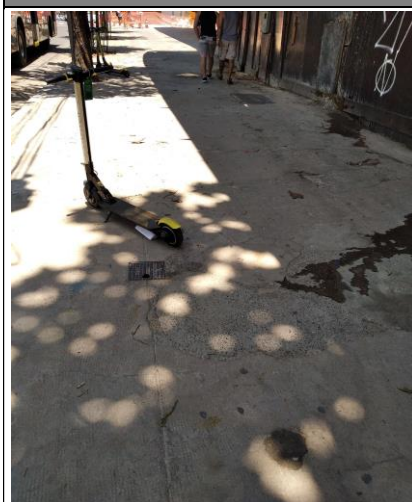
## Foto Geral

| ID | Itens Avaliados | Respostas | Nota |
|---|---|---|---|
| P_4 | Existência de Buracos ? | Poucos | 5 |
| P_5 | Condições Gerais do Piso e meio-fio da calçada ? | Regular | 5 |
| P_16 | Classificação geral da calçada pelo pesquisador. | Regular | 5 |
