# Lote 1 - Rota: Noroeste

| Diagnóstico da Calçada | Qualidade do Serviço | |
| Endereço: Av. Abílio Machado, 2227 | 65 | C |
| Data do Registro: 11/11/2019 16:52:41 | | |

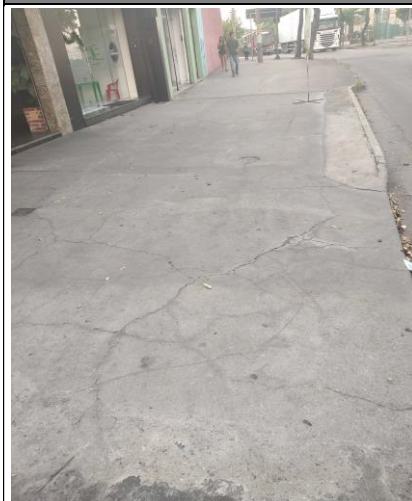
## Foto Geral

| ID | Itens Avaliados | Respostas | Nota |
|---|---|---|---|
| P_4 | Existência de Buracos ? | Poucos | 5 |
| P_5 | Condições Gerais do Piso e meio-fio da calçada ? | Regular | 5 |
| P_16 | Classificação geral da calçada pelo pesquisador. | Regular | 5 |

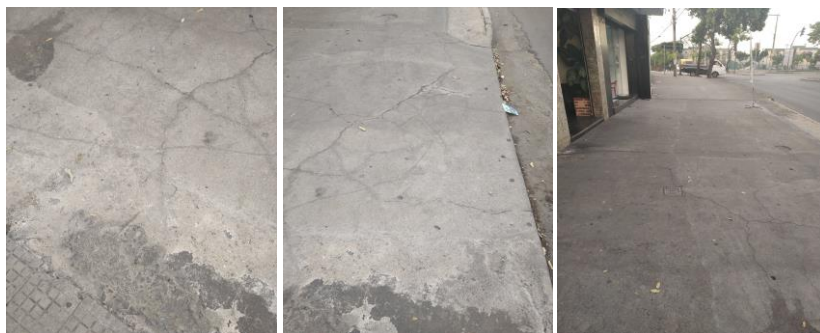
## Fotos Complementares - Detalhes do Passeio

| ID | Itens Avaliados | Respostas | Nota |
|---|---|---|---|
| P_9 | A calçada Possui Rebaixamento de Veículos correto ? | Não | 0 |
| P_11 | O Passeio está no padrão da SMPU ? | Não | 0 |
