Lote 4 - Rota: Raja Gabáglia

Diagnóstico da Calçada		Qualidade do Serviço	
Endereço: Av. Raja Gabaglia, s/nº		70	C
Data do Registro: 07/11/2019 09:23:21			
Num. Lote CTM: 90337502350

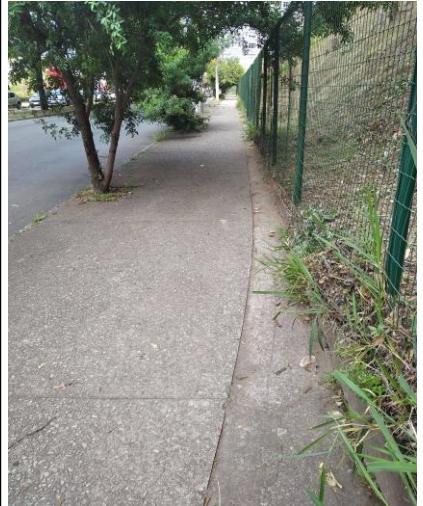
Foto Geral

ID	Itens Avaliados	Respostas	Nota
P_1	O Mobiliário urbano está dentro da faixa de serviço de 70 cm ?	Sim	-
P_2	Qual a largura livre do Passeio ?	Acima de 1.50 m	10
P_3	Tipo de revestimento da calçada ?	Concreto	10
P_4	Existencia de Buracos ?	Poucos	5
P_5	Condições Gerais do Piso e meio-fio da calçada ?	Ótimo(a)	10
P_6	Presença de desniveis ?	Nenhum	10
P_7	Tem rebaixamento de calçada para Pedestre ?	Não	10
P_8	Possui piso tátil ao longo da Calçada ?	Não	-
P_9	A calçada Possui Rebaixamento de Veículos correto ?	N.A	0
P_10	Existencia de altura livre menor que 2,10 m ?	Sim	-
P_11	O Passeio está no padrão da SMPU ?	Não	0
P_12	A testada possui prática de estacionamento sobre o passeio ?	Não	10
P_13	Existe algum dispositivo de Drenagem sobre a calçada ?	Não	0
P_14	Existe PED em frente a testada ?	Não	-
P_15	Existe FTP em frente a testada ?	Não	-
P_16	Classificação geral da calçada pelo pesquisador.	Ruim	0
