# Lote 5 - Rota: Afonso Pena

| Diagnóstico da Calçada | Qualidade do Serviço | |
| Endereço: Av. Afonso Pena, 2239 | 68 | C |

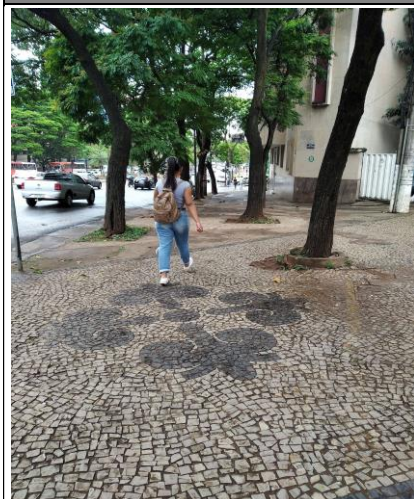
## Foto Geral

| ID | Itens Avaliados | Respostas | Nota |
|---|---|---|---|
| P_5 | Condições Gerais do Piso e meio-fio da calçada ? | Ótimo(a) | 10 |
| P_7 | Tem rebaixamento de calçada para Pedestre ? | Não, mas deveria ter. | 8 |
| P_11 | O Passeio está no padrão da SMPU ? | Não | 0 |
| P_16 | Classificação geral da calçada pelo pesquisador. | Ótimo(a) | 10 |
