Lote 1 - Rota: Noroeste

FRATAR
ENGENHARIA CONSULTIVA

Diagnóstico da Calçada	Qualidade do Serviço	
Endereço: Av. Ivaí, 628 Data do Registro: 12/11/2019 15:40:31 Num. Lote CTM: 131124800015	16	F

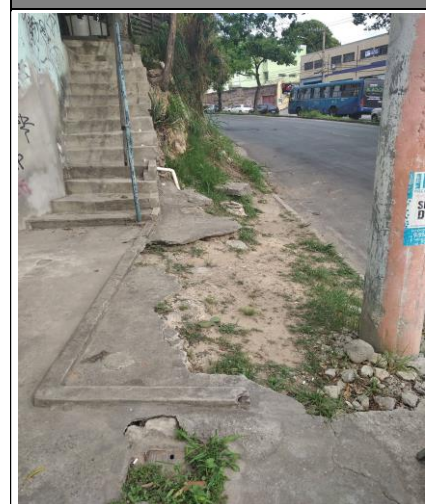
Foto Geral

ID	Itens Avaliados	Respostas	Nota
P_1	O Mobiliário urbano está dentro da faixa de serviço de 70 cm ?	Não	-
P_2	Qual a largura livre do Passeio ?	Abaixo 0.80 m	1
P_3	Tipo de revestimento da calçada ?	Terra	-10
P_4	Existência de Buracos ?	Poucos	5
P_5	Condições Gerais do Piso e meio-fio da calçada ?	Péssimo	0
P_6	Presença de desníveis ?	Severo	0
P_7	Tem rebaixamento de calçada para Pedestre ?	Não	10
P_8	Possui piso tátil ao longo da Calçada ?	Não	-
P_9	A calçada Possui Rebaixamento de Veículos correto ?	N.A	0
P_10	Existência de altura livre menor que 2,10 m ?	Não	-
P_11	O Passeio está no padrão da SMPU ?	Não	0
P_12	A testada possui prática de estacionamento sobre o passeio ?	Não	10
P_13	Existe algum dispositivo de Drenagem sobre a calçada ?	Não	0
P_14	Existe PED em frente a testada ?	Não	-
P_15	Existe FTP em frente a testada ?	Não	-
P_16	Classificação geral da calçada pelo pesquisador.	Ruim	0
