# Lote 1 - Rota: Padre Pedro Pinto

**FRATAR**  
ENGENHARIA CONSULTIVA

| Diagnóstico da Calçada | Qualidade do Serviço | |
| Endereço: Rua Padre Pedro Pinto, s/nº | 60 | C |

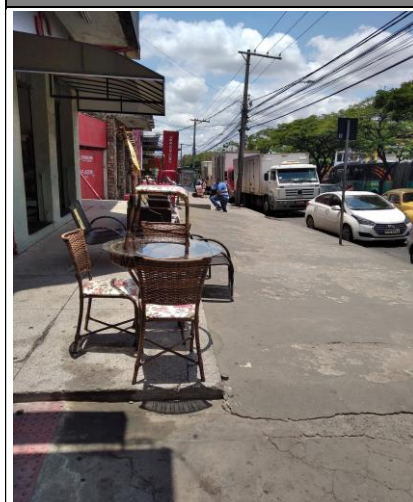
Foto Geral

| ID | Itens Avaliados | Respostas | Nota |
|---|---|---|---|
| P_6 | Presença de desníveis ? | Severo | 0 |
| P_16 | Classificação geral da calçada pelo pesquisador. | Ruim | 0 |
