# Lote 1 - Rota: Noroeste

**FRATAR**  
ENGENHARIA CONSULTIVA

| Diagnóstico da Calçada | Qualidade do Serviço | |
| Endereço: Av. Brigadeiro Eduardo Gomes, 1505 | 65 | C |

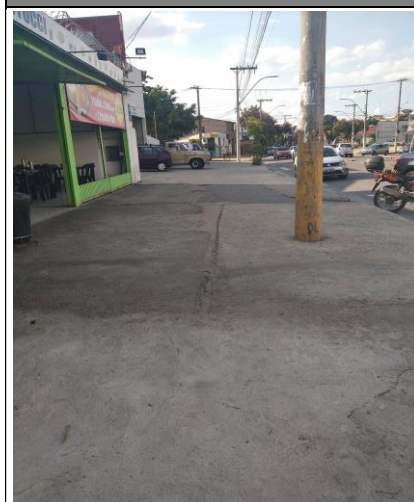
## Foto Geral

| ID | Itens Avaliados | Respostas | Nota |
|---|---|---|---|
| P_4 | Existência de Buracos ? | Poucos | 5 |
| P_5 | Condições Gerais do Piso e meio-fio da calçada ? | Regular | 5 |
| P_16 | Classificação geral da calçada pelo pesquisador. | Regular | 5 |
