Lote 4 - Rota: Raja Gabáglia

Diagnóstico da Calçada		Qualidade do Serviço	
Endereço: Av. Olegário Maciel, 2221		83	B
Data do Registro: 05/11/2019 10:21:02			
Num. Lote CTM: 10058000195

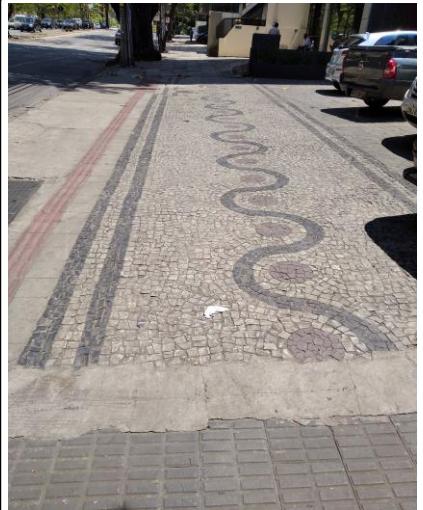
Foto Geral

ID	Itens Avaliados	Respostas	Nota
P_1	O Mobiliário urbano está dentro da faixa de serviço de 70 cm ?	Sim	-
P_2	Qual a largura livre do Passeio ?	Acima de 1.50 m	10
P_3	Tipo de revestimento da calçada ?	Pedra Portuguesa	8
P_4	Existencia de Buracos ?	Nenhum	10
P_5	Condições Gerais do Piso e meio-fio da calçada ?	Regular	5
P_6	Presença de desniveis ?	Nenhum	10
P_7	Tem rebaixamento de calçada para Pedestre ?	Não	10
P_8	Possui piso tátil ao longo da Calçada ?	Sim	-
P_9	A calçada Possui Rebaixamento de Veículos correto ?	Sim	10
P_10	Existencia de altura livre menor que 2,10 m ?	Não	-
P_11	O Passeio está no padrão da SMPU ?	Não	0
P_12	A testada possui prática de estacionamento sobre o passeio ?	Não	10
P_13	Existe algum dispositivo de Drenagem sobre a calçada ?	Não	0
P_14	Existe PED em frente a testada ?	Não	-
P_15	Existe FTP em frente a testada ?	Não	-
P_16	Classificação geral da calçada pelo pesquisador.	Ótimo(a)	10
