# Lote 1 - Rota: Padre Pedro Pinto

**FRATAR**  
ENGENHARIA CONSULTIVA

| Diagnóstico da Calçada | Qualidade do Serviço | |
| Endereço: Rua Padre Pedro Pinto, 2024 | 63 | C |

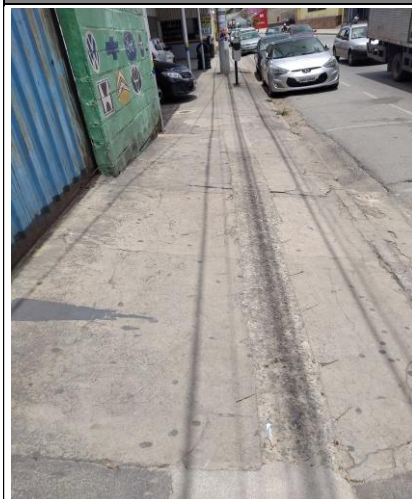
Foto Geral

| ID | Itens Avaliados | Respostas | Nota |
|---|---|---|---|
| P_5 | Condições Gerais do Piso e meio-fio da calçada ? | Regular | 5 |
| P_6 | Presença de desníveis ? | Médio | 3 |
| P_11 | O Passeio está no padrão da SMPU ? | Não | 0 |
