# Lote 1 - Rota: Noroeste

| Diagnóstico da Calçada | Qualidade do Serviço | |
| Endereço: Av. Ivaí, 11 | 65 | C |
| Data do Registro: 25/11/2019 15:26:58 | | |

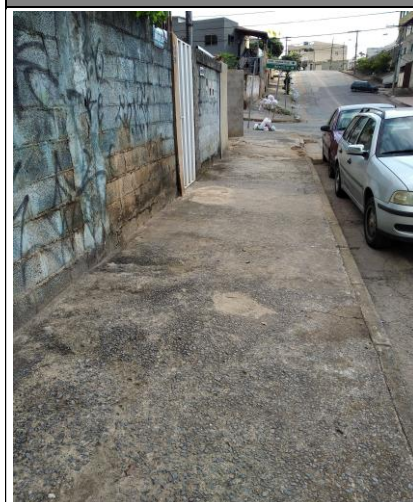
## Foto Geral

| ID | Itens Avaliados | Respostas | Nota |
|---|---|---|---|
| P_4 | Existência de Buracos ? | Poucos | 5 |
| P_5 | Condições Gerais do Piso e meio-fio da calçada ? | Regular | 5 |
| P_16 | Classificação geral da calçada pelo pesquisador. | Regular | 5 |
