# Lote 1 - Rota: Padre Pedro Pinto

| Diagnóstico da Calçada | Qualidade do Serviço | |
| Endereço: Rua Padre Pedro Pinto, s/nº | 68 | C |
| Data do Registro: 22/11/2019 11:36:03 | | |

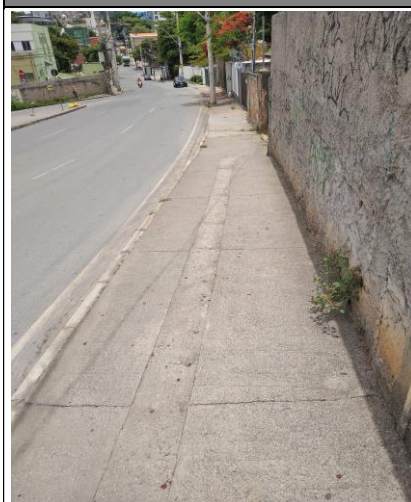
## Foto Geral

| ID | Itens Avaliados | Respostas | Nota |
|---|---|---|---|
| P_6 | Presença de desníveis ? | Médio | 3 |
| P_9 | A calçada Possui Rebaixamento de Veículos correto ? | Não | 0 |
| P_11 | O Passeio está no padrão da SMPU ? | Não | 0 |
| P_16 | Classificação geral da calçada pelo pesquisador. | Regular | 5 |
