# Lote 5 - Rota: Afonso Pena

| Diagnóstico da Calçada | Qualidade do Serviço | |
| Endereço: Av. Afonso Pena, 774 | 78 | B |
| Data do Registro: 04/11/2019 10:53:22 | | |

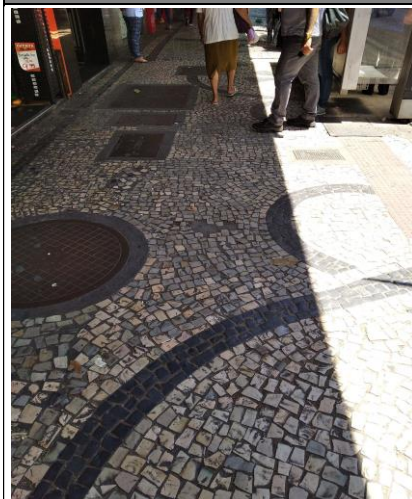
Foto Geral

| ID | Itens Avaliados | Respostas | Nota |
|---|---|---|---|
| P_16 | Classificação geral da calçada pelo pesquisador. | Ótimo(a) | 10 |
