# Lote 1 - Rota: Padre Pedro Pinto

| Diagnóstico da Calçada | Qualidade do Serviço | |
| Endereço: Rua Padre Pedro Pinto, s/nº | 54 | C |
| Data do Registro: 22/11/2019 11:12:53 | | |

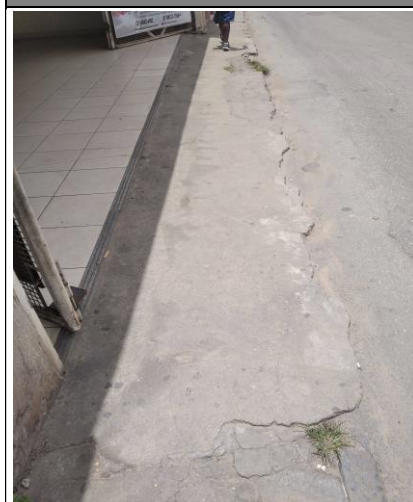
Foto Geral

| ID | Itens Avaliados | Respostas | Nota |
|---|---|---|---|
| P_4 | Existência de Buracos ? | Poucos | 5 |
| P_5 | Condições Gerais do Piso e meio-fio da calçada ? | Regular | 5 |
| P_9 | A calçada Possui Rebaixamento de Veículos correto ? | Não | 0 |
| P_11 | O Passeio está no padrão da SMPU ? | Não | 0 |
| P_16 | Classificação geral da calçada pelo pesquisador. | Ruim | 0 |
