# Lote 1 - Rota: Padre Pedro Pinto

**FRATAR**  
ENGENHARIA CONSULTIVA

| Diagnóstico da Calçada | Qualidade do Serviço | |
| Endereço: Rua Padre Pedro Pinto, 6405 | 57 | C |

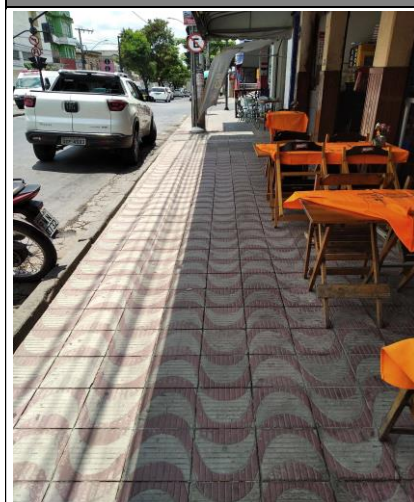
Foto Geral

| ID | Itens Avaliados | Respostas | Nota |
|---|---|---|---|
| P_4 | Existência de Buracos ? | Poucos | 5 |
| P_6 | Presença de desníveis ? | Severo | 0 |
| P_11 | O Passeio está no padrão da SMPU ? | Não | 0 |
| P_16 | Classificação geral da calçada pelo pesquisador. | Regular | 5 |

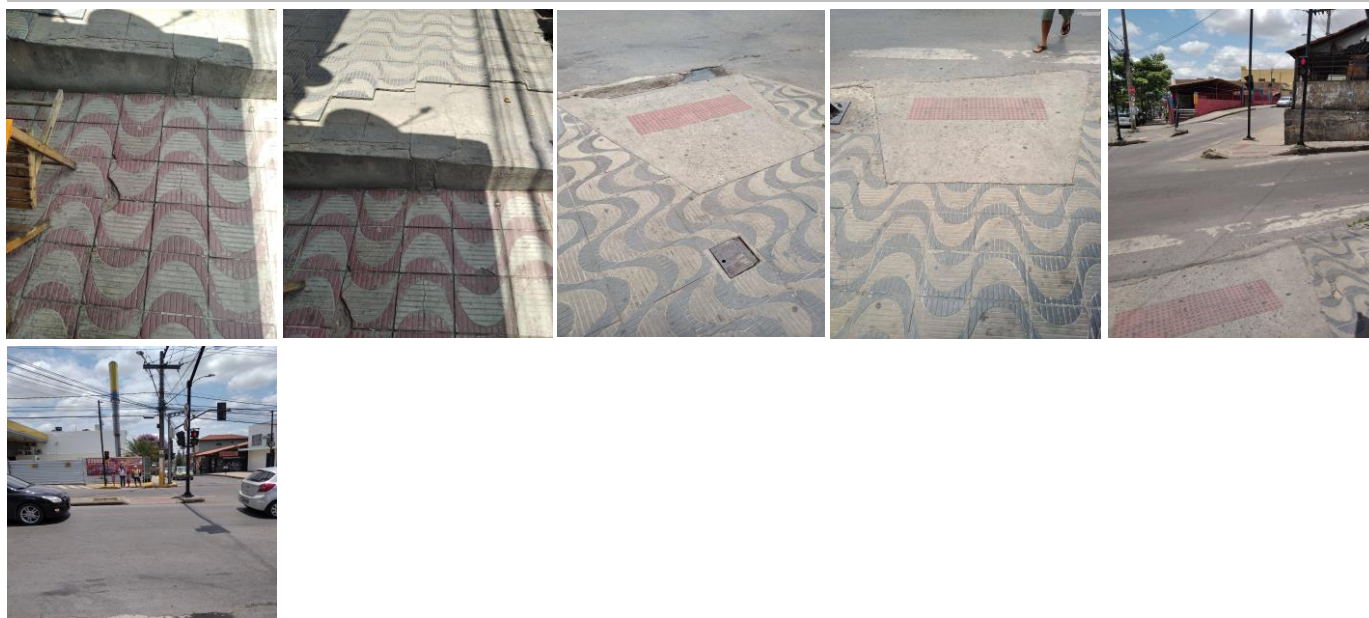
Fotos Complementares - Detalhes do Passeio

| ID | Itens Avaliados | Respostas | Nota |
|---|---|---|---|
| P_7_1_2 | Se for do Tipo 1, O rebaixo tem abas conforme a norma ? | Não | -1 |
| P_7_3 | O rebaixo possui piso tátil ? | Tem só piso de alerta | -1 |
| P_7_3_1 | O piso tátil de alerta e direcional do rebaixo está conforme a norma ? | Não | -1 |
