# Lote 1 - Rota: Carlos Luz

| Diagnóstico da Calçada | Qualidade do Serviço | |
| Endereço: Rua Monteiro Lobato, 275 | 69 | C |
| Data do Registro: 28/10/2019 15:41:17 | | |

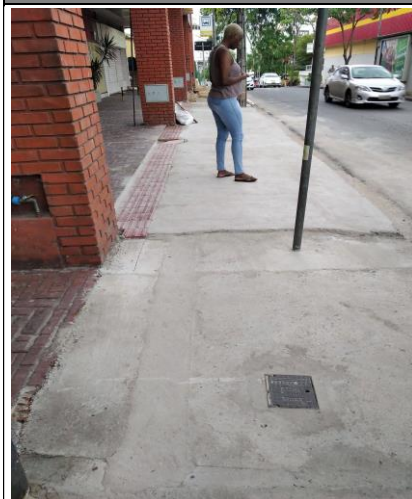
## Foto Geral

| ID | Itens Avaliados | Respostas | Nota |
|---|---|---|---|
| P_16 | Classificação geral da calçada pelo pesquisador. | Regular | 5 |
