# Lote 1 - Rota: Noroeste

| Diagnóstico da Calçada | Qualidade do Serviço | |
| Endereço: Av. Brigadeiro Eduardo Gomes, s/nº | 75 | B |
| Num. Lote CTM: 130151000190 | | |

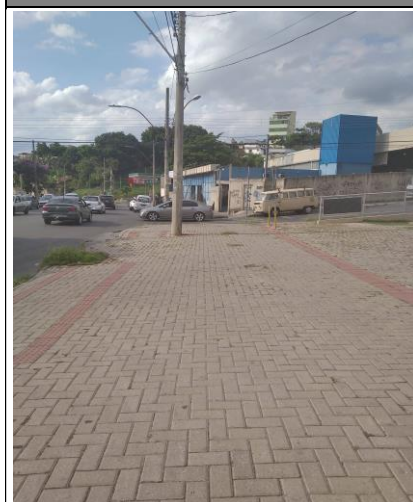
## Foto Geral

| ID | Itens Avaliados | Respostas | Nota |
|---|---|---|---|
| P_4 | Existência de Buracos ? | Poucos | 5 |
| P_11 | O Passeio está no padrão da SMPU ? | Não | 0 |
| P_12 | A testada possui prática de estacionamento sobre o passeio ? | Sim | 0 |
| P_16 | Classificação geral da calçada pelo pesquisador. | Ótimo(a) | 10 |

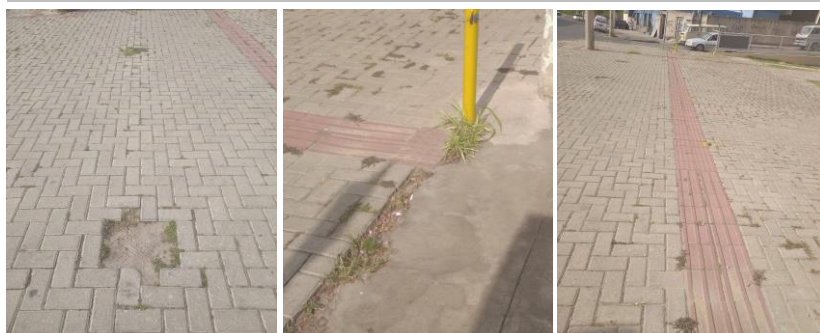
## Fotos Complementares - Detalhes do Passeio

| ID | Itens Avaliados | Respostas | Nota |
|---|---|---|---|
| P_8_1 | O piso tátil está no eixo da faixa livre ? | Não | 0 |
| P_8_2 | Se tem uma leve mudança de direção está conforme a norma ? | Não | 0 |
