# Lote 1 - Rota: Padre Pedro Pinto

**FRATAR**  
ENGENHARIA CONSULTIVA

| Diagnóstico da Calçada | Qualidade do Serviço | |
|---|---|---|
| Endereço: Rua Padre Pedro Pinto, 6500 | 80 | B |
| Data do Registro: 13/11/2019 10:53:12 | | |

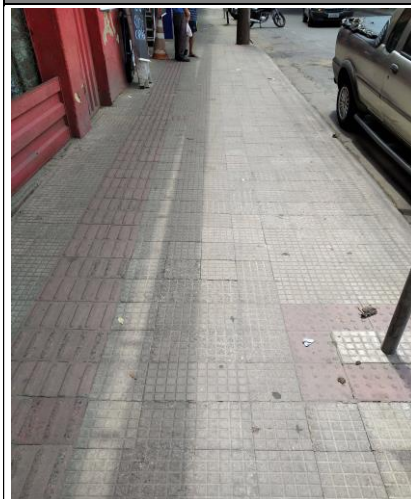
Foto Geral

| ID | Itens Avaliados | Respostas | Nota |
|---|---|---|---|
| P_5 | Condições Gerais do Piso e meio-fio da calçada ? | Ótimo(a) | 10 |
| P_16 | Classificação geral da calçada pelo pesquisador. | Ótimo(a) | 10 |

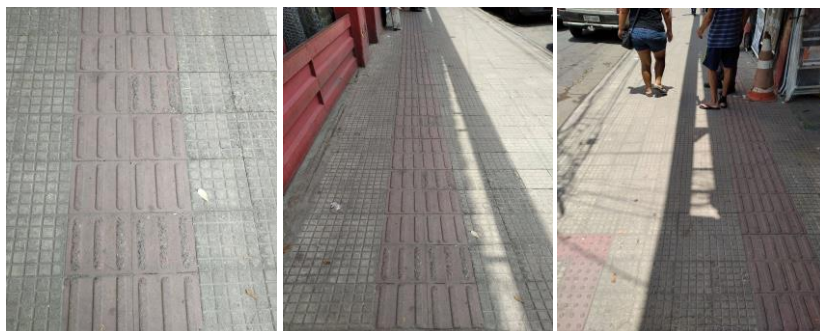
Fotos Complementares - Detalhes do Passeio

| ID | Itens Avaliados | Respostas | Nota |
|---|---|---|---|
| P_8_1 | O piso tátil está no eixo da faixa livre ? | Não | 0 |
| P_8_8 | O piso tátil está em boas condições aparentes? | Não | 0 |
