Lote 1 - Rota: Noroeste

Diagnóstico da Calçada		Qualidade do Serviço	
Endereço: Av. Brigadeiro Eduardo Gomes, 1236		80	B
Data do Registro: 13/11/2019 14:37:38			
Num. Lote CTM: 130641200115

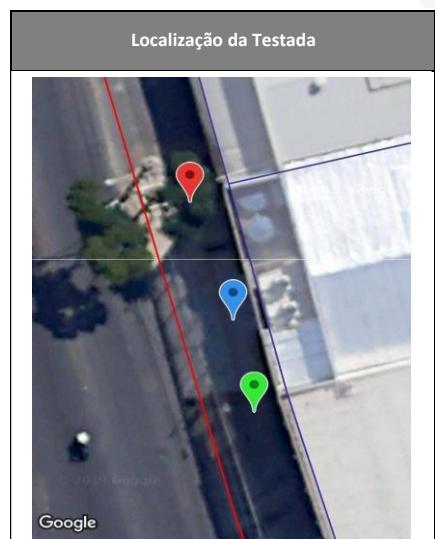
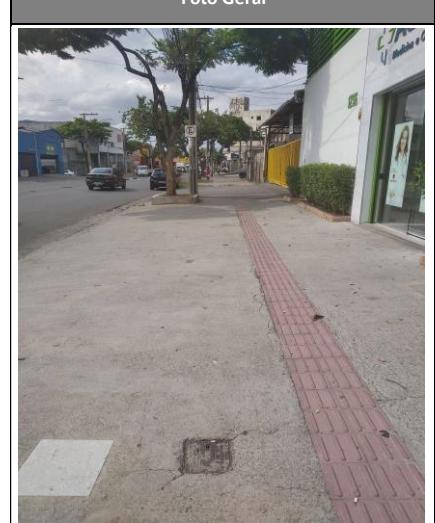
ID	Itens Avaliados	Respostas	Nota
P_1	O Mobiliário urbano está dentro da faixa de serviço de 70 cm ?	Sim	-
P_2	Qual a largura livre do Passeio ?	Acima de 1.50 m	10
P_3	Tipo de revestimento da caçada ?	Concreto	10
P_4	Existencia de Buracos ?	Nenhum	10
P_5	Condições Gerais do Piso e meio-fio da calçada ?	Ótimo(a)	10
P_6	Presença de desniveis ?	Nenhum	10
P_7	Tem rebaixamento de calçada para Pedestre ?	Não	10
P_8	Possui piso tátil ao longo da Calçada ?	Sim	-
P_9	A calçada Possui Rebaixamento de Veículos correto ?	N.A	0
P_10	Existencia de altura livre menor que 2,10 m ?	Não	-
P_11	O Passeio está no padrao da SMPU ?	Não	0
P_12	A testada possui prática de estacionamento sobre o passeio ?	Não	10
P_13	Existe algum dispositivo de Drenagem sobre a calçada ?	Não	0
P_14	Existe PED em frente a testada ?	Não	-
P_15	Existe FTP em frente a testada ?	Não	-
P_16	Classificação geral da calçada pelo pesquisador.	Ótimo(a)	10
