# Lote 4 - Rota: Raja Gabaglia

| Diagnóstico da Calçada | Qualidade do Serviço | |
| Endereço: Av. Raja Gabaglia, s/nº | 65 | C |
| Data do Registro: 07/11/2019 14:19:55 | | |

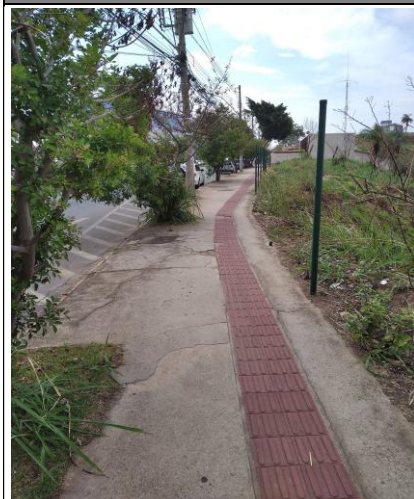
Foto Geral

| ID | Itens Avaliados | Respostas | Nota |
|---|---|---|---|
| P_4 | Existência de Buracos ? | Poucos | 5 |
| P_6 | Presença de desníveis ? | Severo | 0 |
| P_11 | O Passeio está no padrão da SMPU ? | Não | 0 |
| P_16 | Classificação geral da calçada pelo pesquisador. | Ótimo(a) | 10 |
