# Lote 1 - Rota: Noroeste

**FRATAR**  
ENGENHARIA CONSULTIVA

| Diagnóstico da Calçada | Qualidade do Serviço | |
| Endereço: Av. Brigadeiro Eduardo Gomes, 1799 | 80 | B |

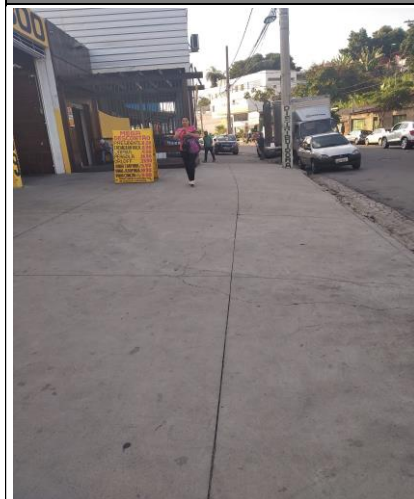
Foto Geral

| ID | Itens Avaliados | Respostas | Nota |
|---|---|---|---|
| P_16 | Classificação geral da calçada pelo pesquisador. | Ótimo(a) | 10 |
