# Lote 4 - Rota: Contorno

**FRATAR**  
ENGENHARIA CONSULTIVA

| Diagnóstico da Calçada | Qualidade do Serviço | |
| Endereço: Av.Contorno, 2375 | 53 | C |

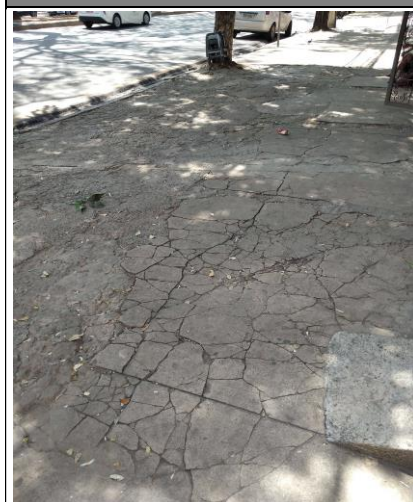
## Foto Geral

| ID | Itens Avaliados | Respostas | Nota |
|---|---|---|---|
| P_5 | Condições Gerais do Piso e meio-fio da calçada ? | Péssimo | 0 |
| P_6 | Presença de desníveis ? | Médio | 3 |
| P_16 | Classificação geral da calçada pelo pesquisador. | Regular | 5 |

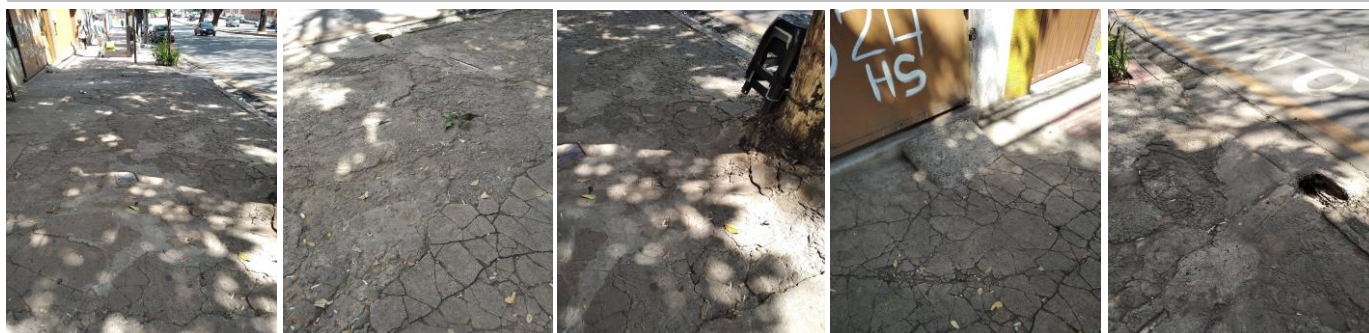
## Fotos Complementares - Detalhes do Passeio

| ID | Itens Avaliados | Respostas | Nota |
|---|---|---|---|
| P_4 | Existência de Buracos ? | Poucos | 5 |
| P_9 | A calçada Possui Rebaixamento de Veículos correto ? | Não | 0 |
