# Lote 4 - Rota: Raja Gabáglia

Diagnóstico da Calçada		Qualidade do Serviço	
<b>Endereço:</b> Av. Raja Gabaglia, 40		<b>77</b>	<b>B</b>
<b>Data do Registro:</b> 06/11/2019 15:10:11			
<b>Num. Lote CTM:</b> 90035100340

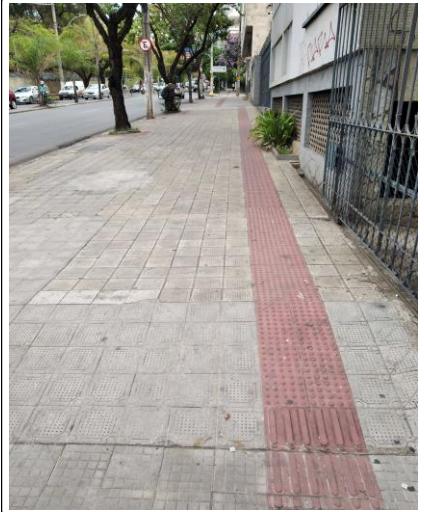
Foto Geral

ID	Itens Avaliados	Respostas	Nota
P_1	O Mobiliário urbano está dentro da faixa de serviço de 70 cm ?	Sim	-
P_2	Qual a largura livre do Passeio ?	Acima de 1.50 m	10
P_3	Tipo de revestimento da caçada ?	Ladrilho Hidráulico	10
P_4	Existencia de Buracos ?	Nenhum	10
P_5	Condições Gerais do Piso e meio-fio da calçada ?	Ótimo(a)	10
P_6	Presença de desniveis ?	Leve	7
P_7	Tem rebaixamento de calçada para Pedestre ?	Não	10
P_8	Possui piso tátil ao longo da Calçada ?	Sim	-
P_9	A calçada Possui Rebaixamento de Veículos correto ?	Não	0
P_10	Existencia de altura livre menor que 2,10 m ?	Não	-
P_11	O Passeio está no padrao da SMPU ?	Não	0
P_12	A testada possui prática de estacionamento sobre o passeio ?	Não	10
P_13	Existe algum dispositivo de Drenagem sobre a calçada ?	Não	0
P_14	Existe PED em frente a testada ?	Não	-
P_15	Existe FTP em frente a testada ?	Não	-
P_16	Classificação geral da calçada pelo pesquisador.	Ótimo(a)	10
